結果報告 ①

2110118 新内藤川防安交付金(広域河川)工事(2月補正)第6期

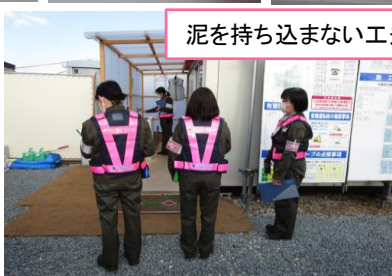
泥を持ち込まない工夫が随所に見られます！

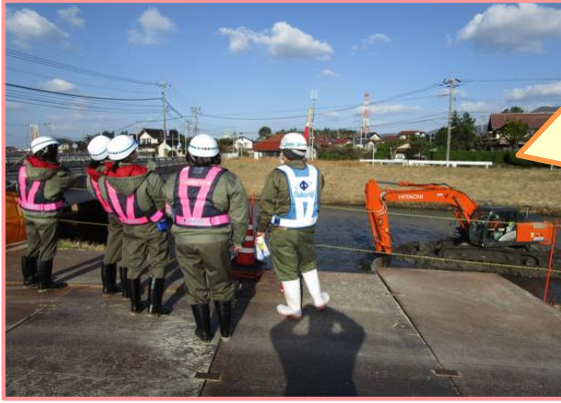
本日は、マシンガイダンスを搭載したバックホウによる河床掘削の
施工中でした。中層混合処理工という工法で軟弱地盤とセメントを
混合攪拌し堤防の補強を行った後、河床掘削をされているとの事
です。現時点で中層混合処理工の施工は完了していました。バックホ
ウにはバイオグリースという地球環境にやさしい油が使用され、
環境にも配慮されています。川沿いは風が強いため、飛散防止対
策が徹底されていました。作業中は救命胴衣を着用し、安全に工事
が進められています。現在まで無事故・無災害との事です。

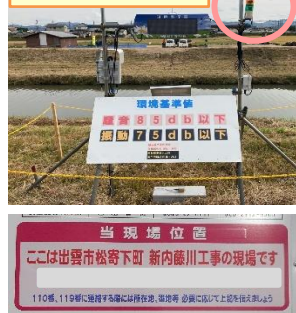
環境表示器

振動・騒音が基準値を超えた場合に分かるように、近隣住民の方
に向けて設置されていました。作業場所のどの位置からでも確認
できるようになっています。
