結果報告 ①

2210115 斐川一畑大社線道路災害復旧工事(3災684号)

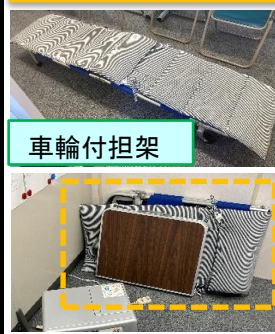
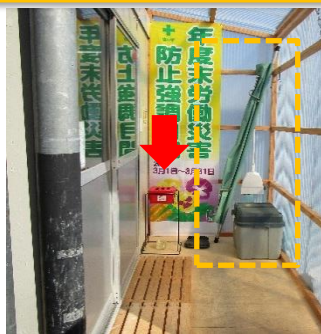
車輪付担架

誰が見ても分かるように担架の設置場所を明示して下さい。現場にも設置されているといいと思います。

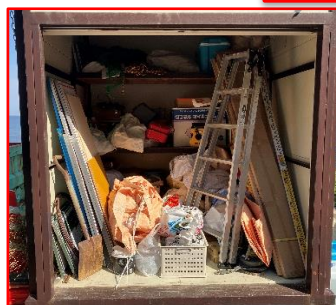
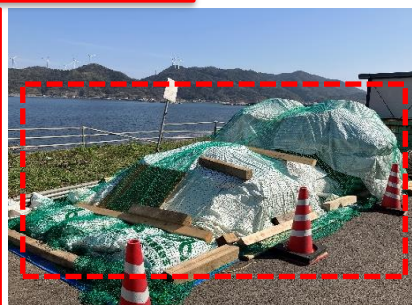
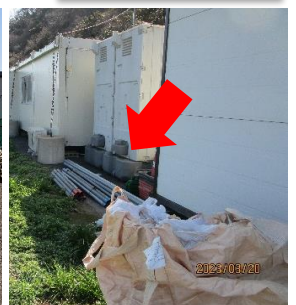
倉庫内の資材が乱雑に置いてありましたので整理整頓をお願いします。資材置場に囲いと明示をお願いします。倉庫裏の単管等は資材置場へ移動をお願いします。

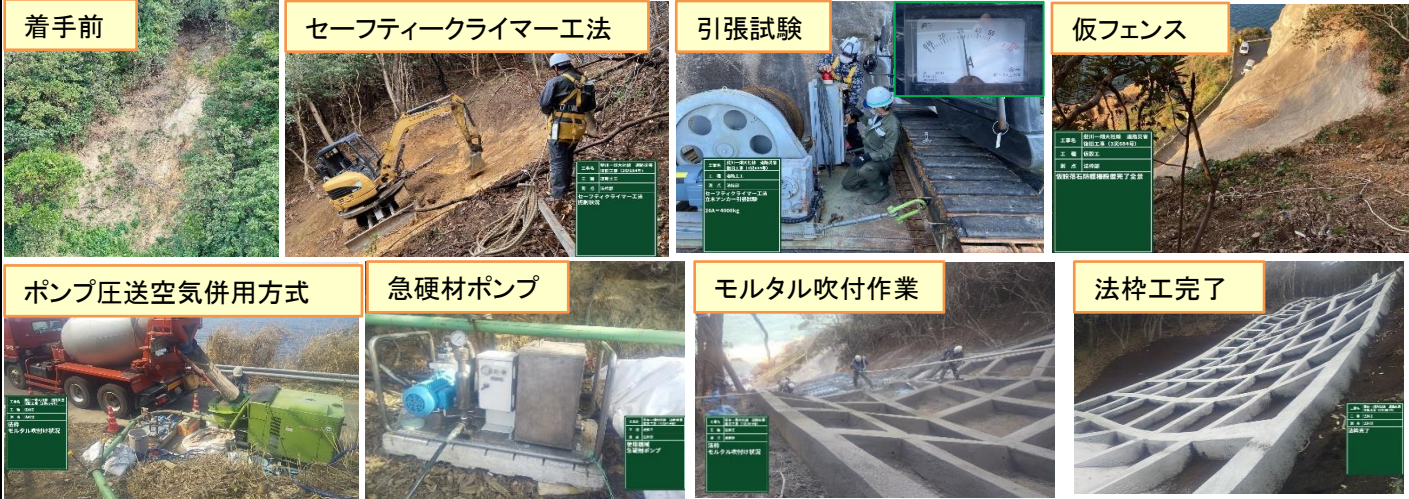
崩壊箇所の法枠工を施工するにあたり、セーフティクライマー工法を採用し、脆弱な土砂や浮石、草木などを除去されていました。バックホウをワイヤーと立木で支えるため安全率を多く見積もった引張試験を行い、強度を確認しておられました。掘削した土砂等は下に落としていきますが、土砂以外の大きな岩や倒木等が下に落ちないように、設計にはない仮フェンスを設けて安全に作業を行っておられました。法枠施工では資材等をモノレールで運搬し、ポンプ圧送空気併用方式でモルタル吹付を行っておられました。

モルタルを圧送する際に、配管距離が長く勾配がきついため、柔らかいモルタルを圧送して吹付直前に急硬材を混ぜて所定の強度を保つよう工夫されていました。

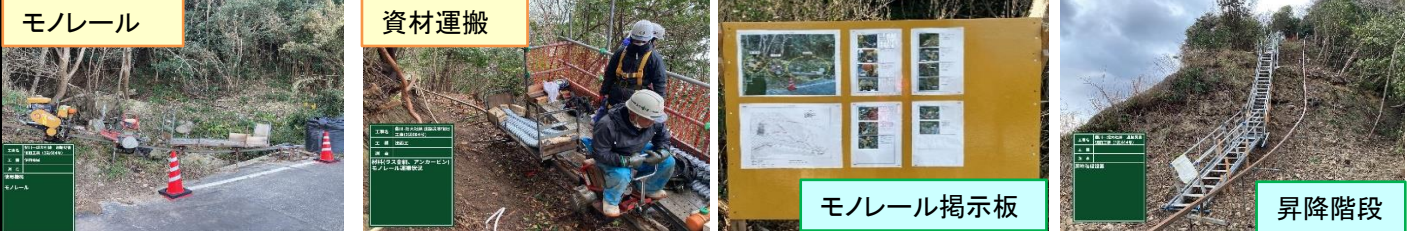
資材運搬はモノレールで行っており、使用上の注意看板が設置されていました。他に昇降階段も設置されていました。

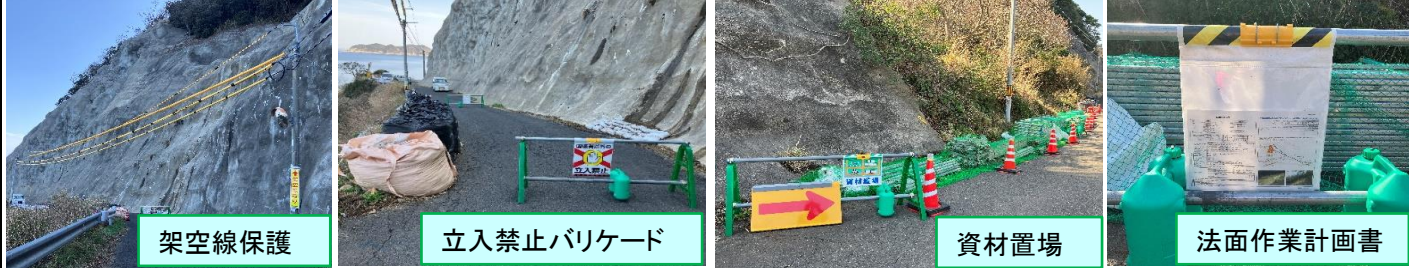
架空線は防護管を取り付けて養生し、注意喚起看板を設置しておられました。また全面通行止めにするために立入禁止バリケードを二段階に設置し、安全対策をされています。資材置場は整理整頓されており、飛散防止ネットが設置されていました。法面作業計画書も見やすいところに掲示されています。

**【指摘事項】**  
トイレ出入口にある吸い殻入れは、受動喫煙防止のため、離れた場所へ設置をお願いします。

**【検討事項】**  
トイレが資材置場のなかにありました。利用しやすいように資材置場の外への設置を検討して下さい。
