結果報告 ①

2310108 令和4年度神戸川下横地区軟弱地盤対策第1工事

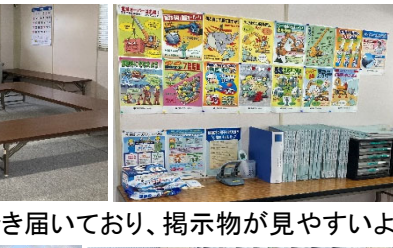
休憩所も清掃が行き届いており、掲示物が見やすいように掲載されていました。

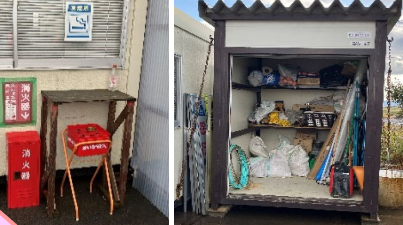
現場事務所周辺は、トイレの前に目隠し用衝立が設けてありました。ゴミ箱前には分別時の注意喚起がしてありました。喫煙所を出入口から遠い所に設けてありました。女性には嬉しい配慮です。倉庫や資材置場は整理整頓されていました。

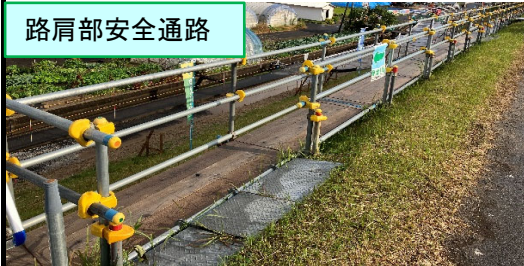
路肩部安全通路

現場は、路肩部や水路上に、安全通路として足場を設置しておられました。段差には黄色いスロープが設置されていました。
