結果報告 ①

2310117 令和5年度神戸川神門沖地区軟弱地盤対策工事

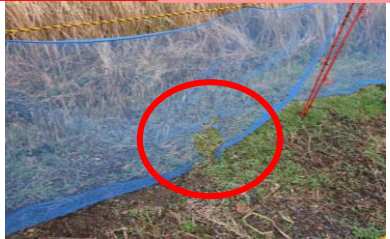
【指摘事項】現場事務所周辺を囲ってある青ネットの一部が破れていました。補修をお願いします。

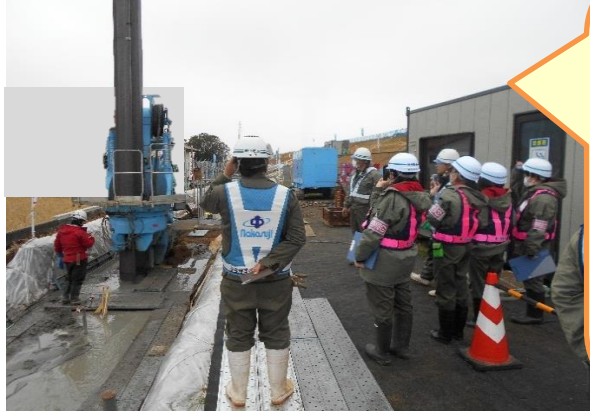
施工中の鋼矢板

この現場は、神戸川堤防の堤防裏法尻付近(堤内地側)において軟弱地盤対策として広幅鋼矢板工を施工する工事です。現場は、前回準備中だった矢板工の施工が進められていました。1枚の幅が90cmの広幅鋼矢板を堤防沿いに連続して圧入し、ジョイントをかみ合わせて鉄の壁を構築します。長さは、平均11.5mを3枚縦に溶接で継ぎ足して35mになります。継ぎ足した35mの矢板を85枚施工されるそうです。現在1日2枚ずつ施工が進められています。インプラントNAVIシステムを導入し、施工中における矢板の貫入深度や、傾斜データをリアルタイムに取得し、高精度な施工品質管理を行っておられました。施工の様子を間近で見させていただき、重量物を扱うため常に危険と隣合わせであると感じました。

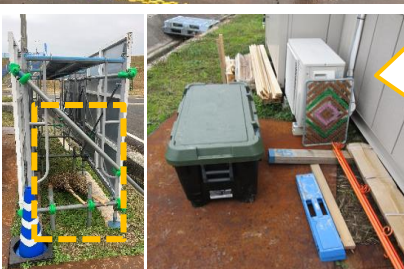
【指摘事項】  
矢板の識別用カラーコーンの横に道具やコードが置かれていました。すぐに使用されない場合は片付けをお願いします。
