結果報告 ①

2410103 令和5年度神戸川下横地先軟弱地盤対策第3工事

けんせつ小町パトロール隊として、安全衛生面のパトロールを行いました。

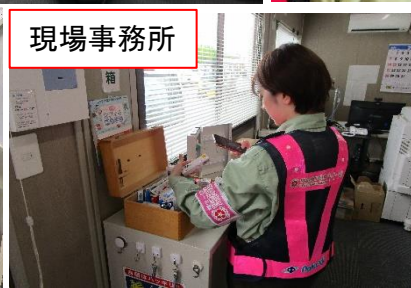
【指摘事項】

期限切れの薬がありました。処分、買い替えをお願いします。  
サクロン→2024.01  
キシロA→202.05

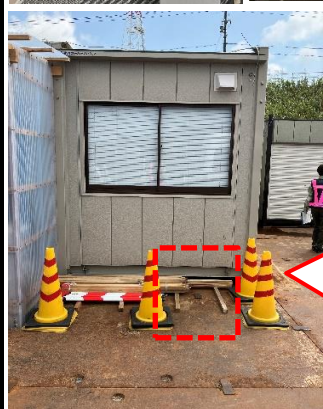
【指摘事項】

現場事務所裏の資材置き場と、二次製品の置き場に、囲いと明示の設置をお願いします。

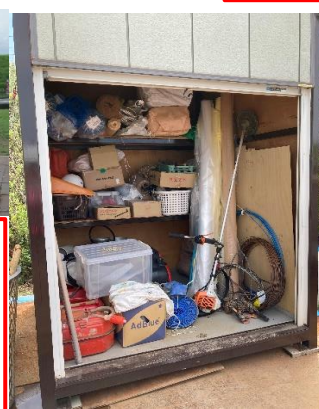
【指摘事項】

倉庫内に物が乱雑に置かれているように見えました。整理整頓をお願いします。

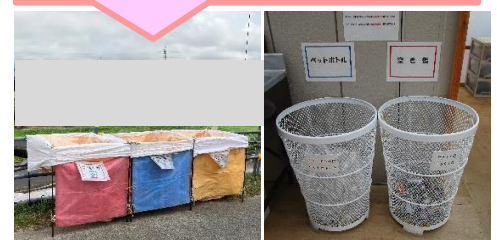
現場事務所と現場内にあるゴミ箱には種類別の明示がしてありました。ゴミの分別を適切にされていました。

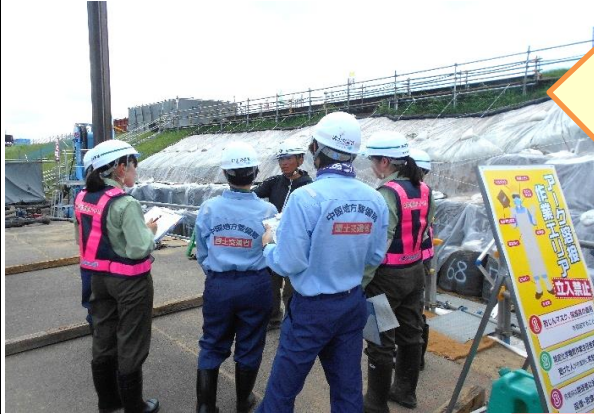
広幅鋼矢板(45H型)L=40.5~41.5mをウォータージェット併用鋼矢板圧入工法で施工しておられました。

この工法は、打撃による工法に比べて、騒音・振動を抑えることができます。施工時に汚く水が出てきますが、汚く水をポンプで吸い上げ、4層式の沈砂池にて泥と水に分けて、上澄のキレイな水を神戸川へ流します。自然環境に配慮しつつ、安全に施工をしておられることが分かりました。

見学時は、矢板圧入後の溶接作業を行っておられました。出雲河川事務所の方々も、座学だけでは伝わらないリアルな施工状況を近くで見学することができ、より理解を深めることができましたと話しておられました。

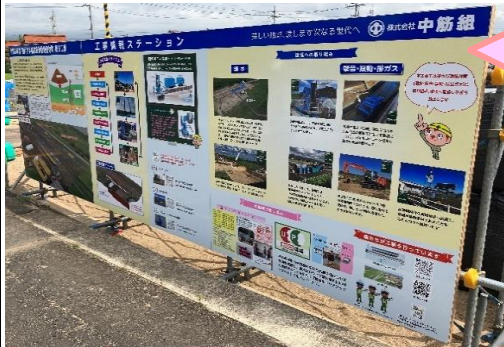
現場には3次元モデルを活用した工事看板が設置されており、第三者に向けて工事概要や施工方法などが分かりやすく掲載されていました。

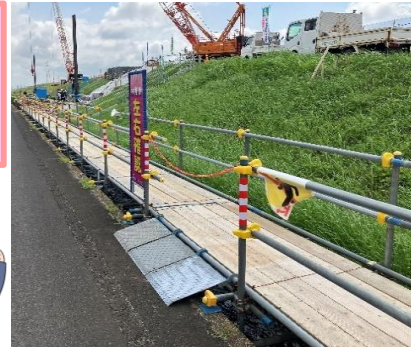
市道沿いには、振動・騒音計を設置しておられました。また、矢板施工箇所が、市道と水路に近接しているため、安全通路を水路上に設けておられました。現場環境に配慮して安全施設を整えておられました。

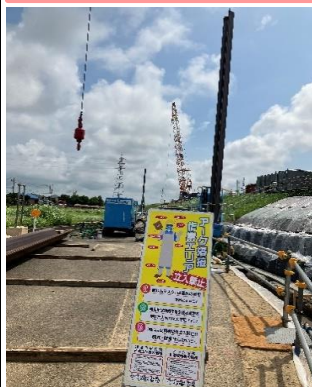
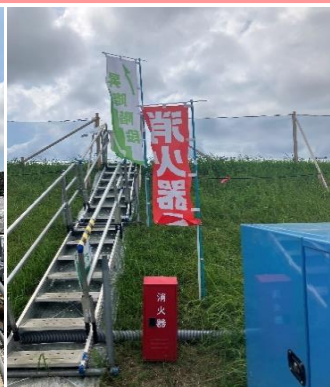
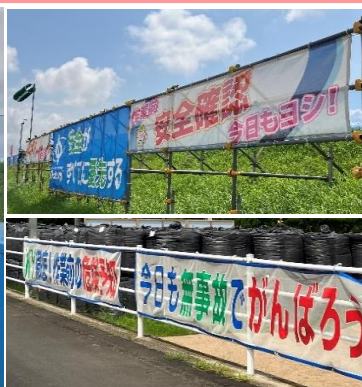
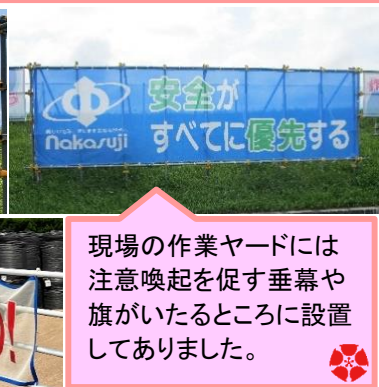
現場の作業ヤードには注意喚起を促す垂幕や旗がいたるところに設置してありました。
