結果報告 ①

2510106 令和6年度神戸川高松軟弱地盤対策第1工事

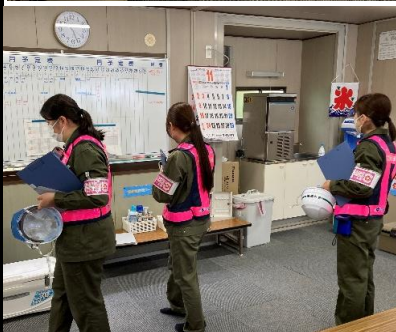
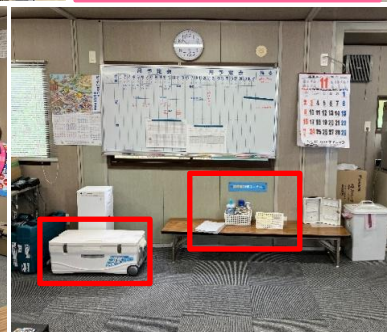
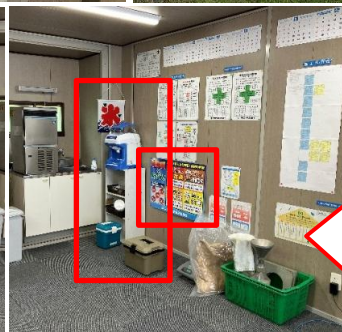
【指摘事項】事務所や休憩所に熱中症対策備品が残っていました。今後は熱中症のリスクはないので、熱中症対策備品は片づけて、感染症対策に関する備品をそろえてください。

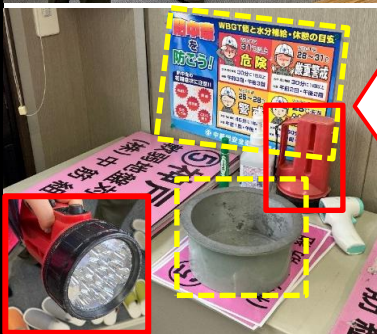
【指摘事項】非常時用に置いてある懐中電灯の電池が切れていたので交換してください。また、不要なものは片づけてください。

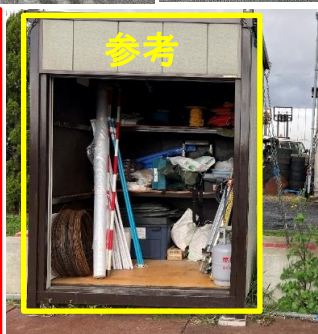
【指摘事項】倉庫内が乱雑になっていたので整理整頓してください。

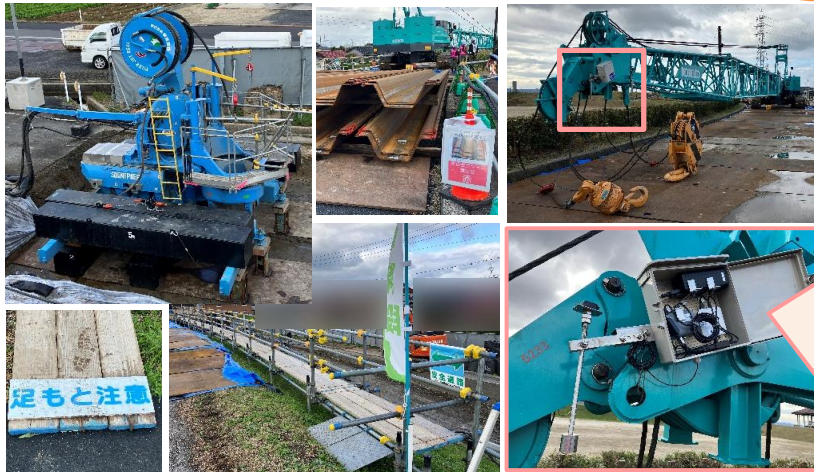
高圧電線が近くにあるため、クレーンには安全装置として起伏・旋回ロック装置を搭載し、電線にクレーンが接触しないように3Dバリア(3Dモニタリングシステム)を活用されていました。今回は3Dバリアに必要なGPSシステムを見ることができました。クレーンの先端が侵入禁止エリアに近づくとパトライトが点灯し、音声により周知してくれます。パトライトは3段階に分かれており、侵入禁止エリアから2mずつ離れたところに設定しておられます。

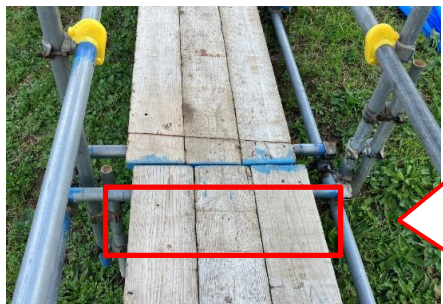
【指摘事項】安全通路で番線がくっついていない箇所がありましたので補修してください。

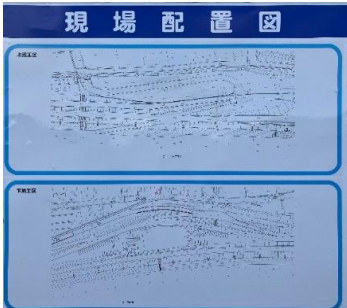
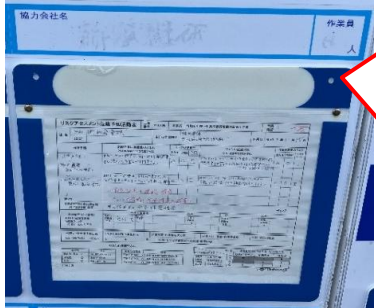
【指摘事項】工事情報看板の記載がない部分がありましたので、今後は有効活用してください。
