結果報告 ①

2510107 令和6年度神戸川大島軟弱地盤対策第2工事

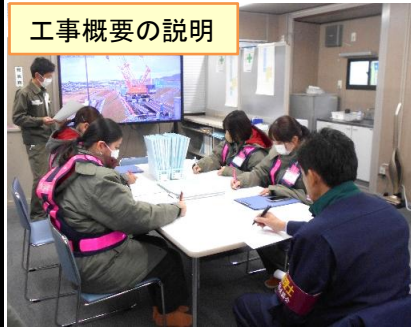
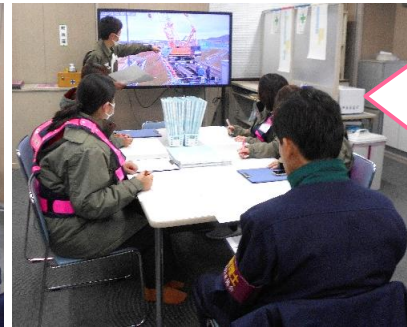
工事概要の説明

大型モニターを使用してWEBカメラの映像を見ながら工事概要を説明していただきました。現場の状況をリアルタイムで把握することができました。

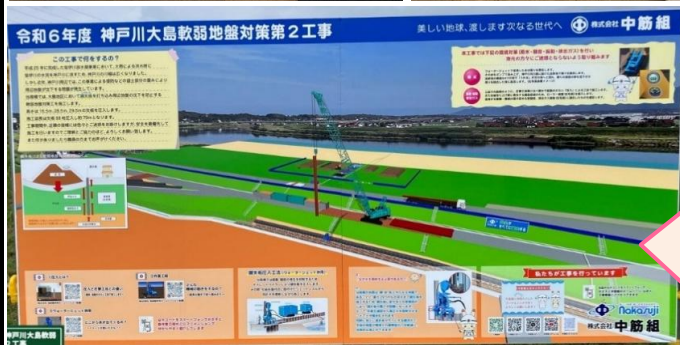
【BIM/CIM活用工事情報掲示板】

BIM/CIM活用として施工状況を3次元モデルで現した工事情報掲示板が設置されていました。着手前の写真に施工状況が分かる3次元モデルが大きく掲載されており、現場は3次元モデルのとおり安全施設が整えられていました。他にも矢板圧入作業工程が記載されている看板にはQRコードがあり、それを読み取るとCGアニメーションで分かりやすく紹介されているので、地元住民の方が現場の理解を得やすくなり、とても良い取組だと思いました。

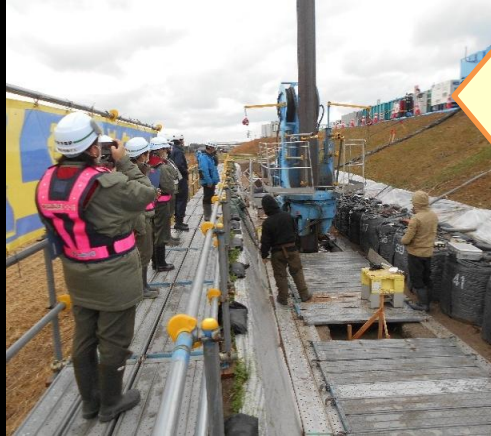
〈現場および現場周辺の様子〉

本工事は、神戸川堤防の堤防裏法尻付近において軟弱地盤対策として広幅鋼矢板を施工する工事です。これにより、堤防体である築堤盛土の土圧による地盤沈下から近隣を守ることができます。

この現場は、広幅鋼矢板(25H型)L=15.5m~29.5m(88枚)の圧入をウォータージェット併用鋼矢板圧入工法により行います。当日は38枚目の矢板を圧入されていました。

現場では、近道行為などの不安全行動を防止するため、昇降階段が増設されていました。床掘箇所が水路に接近しているため、水路にパイプサポートを設置し、水路上に安全通路を確保されていました。会社のキャラクター入りの「のぼり旗」が設置されており、明るい雰囲気を感じました。現場のイメージ向上にもつながると思いました。
