結果報告 ①

2510105 大社日御碕線 道路災害復旧工事(6災105号)第1期

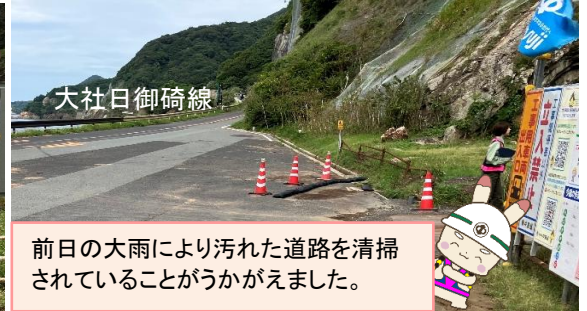
前日の大雨により汚れた道路を清掃されていることがうかがえました。

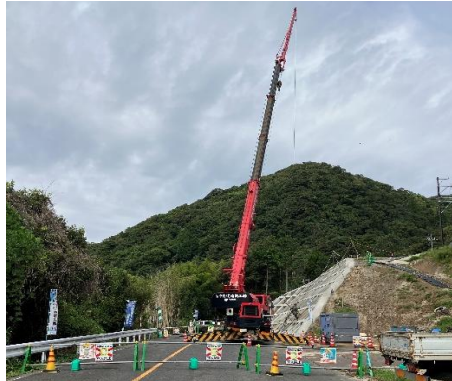
クレーン作業半径内への立入禁止措置が実施されたうえで、アウトリガー周辺についても囲いと立入禁止措置の明示を行い安全対策の強化が図られていました。

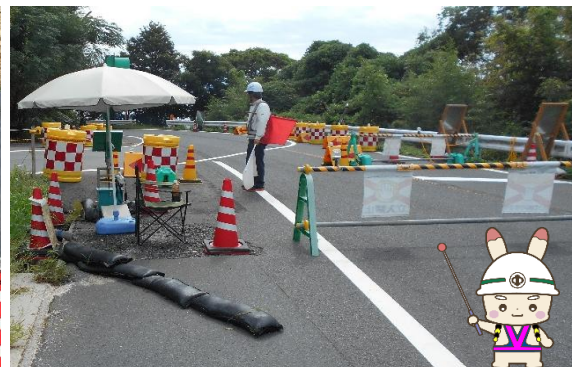
日御碕への観光客増加に伴い車通りも多い中、片側交互通行規制内で作業が行われていました。交通誘導員を適切に配置されており一般車両同士の交通事故防止にも十分に配慮されていることが確認できました。

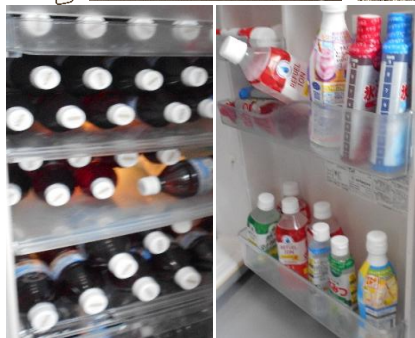
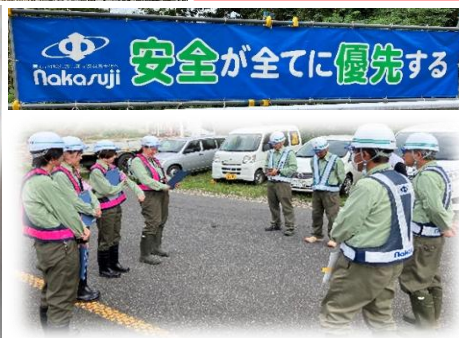
熱中症対策が非常に充実しており、飲料水の配付、塩分補給のための飴・タブレットの準備にわえ、作業前・作業中にはアイスラリーやかき氷の摂取によるプレクーリングも実施されていました。作業員の快適な作業環境を確保するため、エアコンハウスが設置されており、交通誘導員に対しては誘導個所に日除けパラソルも設置されていました。これらの対策から、作業員の体調管理と熱中症予防に対する意識の高さがうかがえました。「熱中症処置手順」と「熱中症連絡体制」が掲示されており、関係者全員に的確に周知されていました。
