結果報告 2-①

2210110 令和3年度神戸川大島地区軟弱地盤対策第4工事

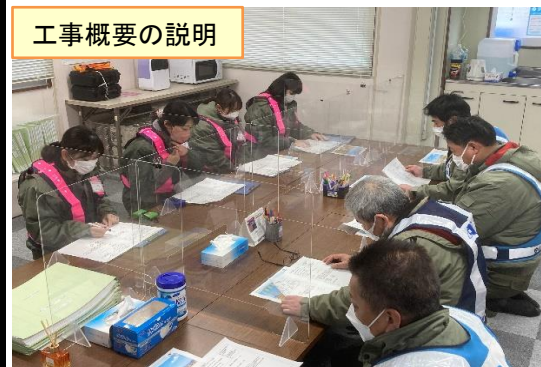
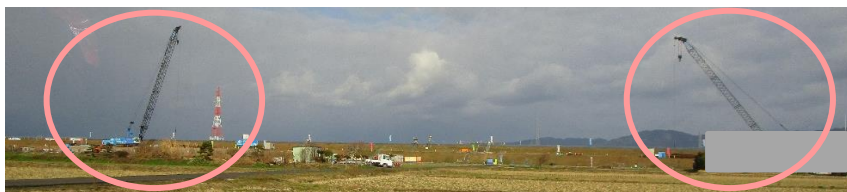
1班施工では、敷地の広い部分から施工が行われていました。今回増班に対応するため、2台目の重機等を設置するスペースを確保されたそうです。2班施工時には起点側と終点側に向けて離れるように施工が行われているので、作業範囲が十分に確保されています。

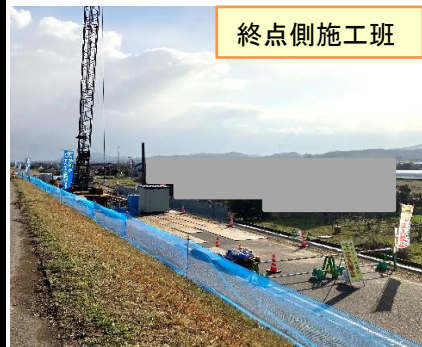
振動・騒音計、防音シート設置

終点側の施工では、住宅が隣接しているので、環境掲示板(振動・騒音計)を住宅側から数値が見えるように設置してられました。作業員へはランプで表示されています。さらに防音シートも設置しており、騒音が10db軽減されています。地元の方からの苦情もなく安全に作業を行ってられます。

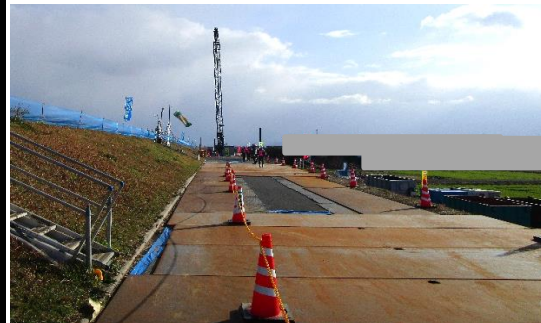
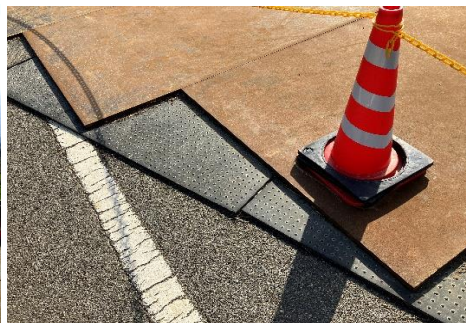
現場には重機等による堤防道路舗装の損傷を防止するため敷鉄板が設置されていました。さらに、鉄板により舗装が傷つかないように鉄板の下に養生マットを敷設してられました。見えないところも配慮されていました。

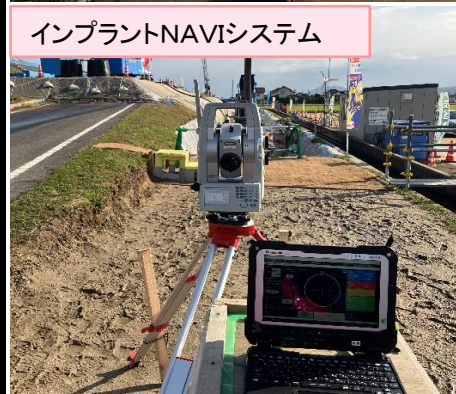
インプラントNAVIシステム

前回紹介したインプラントNAVIには2つのプリズムを使用するため、取り忘れ防止対策としてポールを設置してられました。

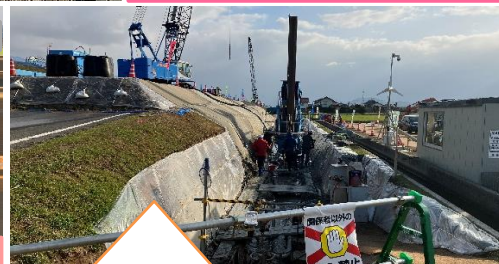
法面には保護シートを敷設してられます。これにより崩れることなくキレイな状態が維持されていました。

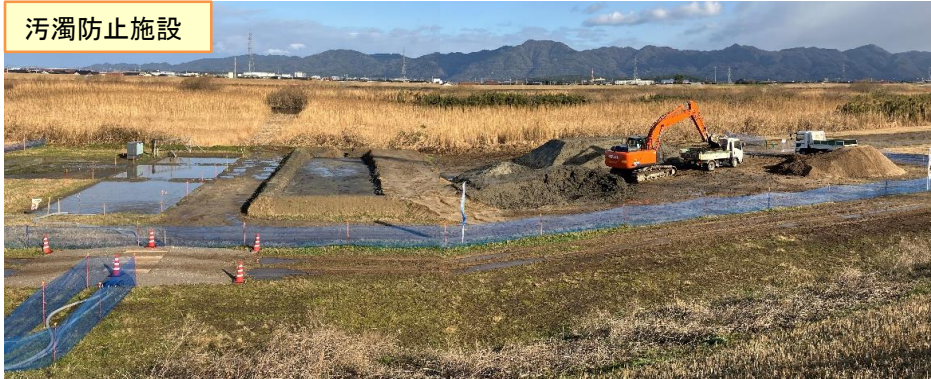
汚濁防止施設

鋼矢板を圧入して施工する際にウォータージェットを併用するため、泥水が大量に出てきます。それをポンプで吸い、汚濁防止施設(沈砂池)にて泥と水に分けています。沈砂池に溜まった泥は水分を多く含むため、ばっ気(自然に土の水分量を減らすこと)させてから残土を搬出しています。悪天候による不便さもあると思いますが、施工性を確保するためには手間を惜まず、環境に配慮した取り組みが必要不可欠なことが分かりました。

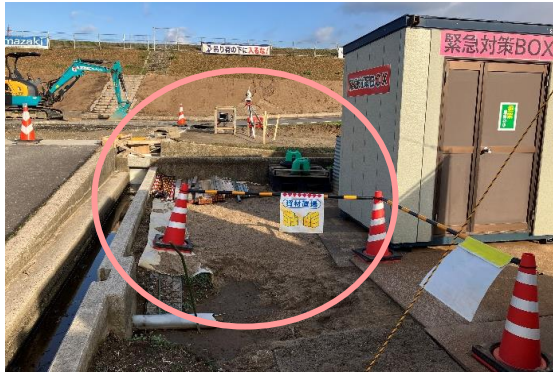
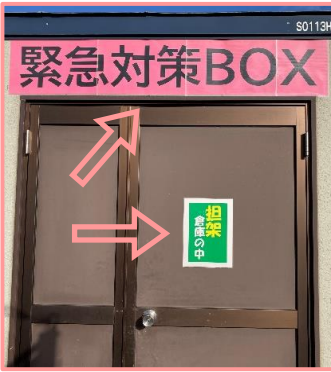
前回指摘した緊急対策BOXと担架の設置場所明示は、誰でも分かりやすい大きな明示に改善されていました。追加で横断幕の下にも担架が設置してありました。

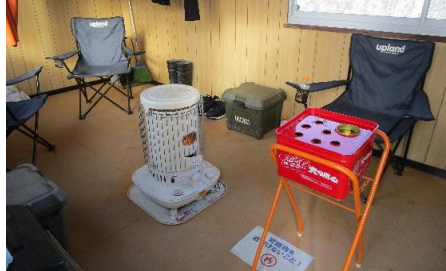
喫煙室設置

現場に喫煙ルームが設置されており、受動喫煙の防止が図られていました。また、喫煙ルームにはストーブが設置されており、着替えスペースとしても活用されていました。前回指摘していたことが改善されており、吸い殻入れ付近に可燃物がなく、注意喚起表示も設置されていました。

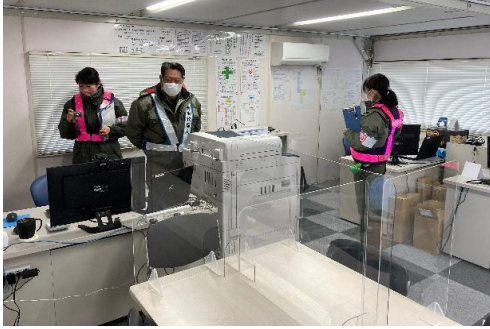
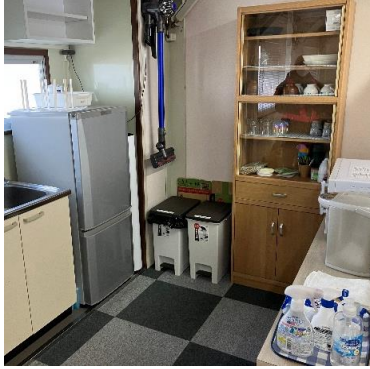
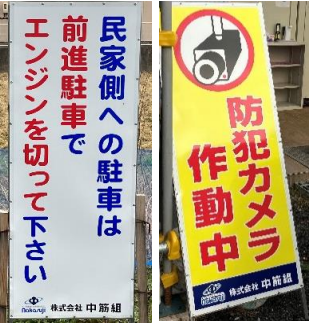
〈現場事務所および事務所周辺の様子〉

前回指摘した薬品一覧表が更新されていました。

民家への配慮を徹底されています。

現場事務所は前回と同様に清掃が行き届いており、清潔に保たれていました。さらに、掃除機を壁に吊り下げるなどの工夫によりスペースを有効活用されており、広々とした快適空間を維持しておられました。感染症対策も万全です。
