結果報告 ①

2110118 新内藤川防安交付金(広域河川)工事(2月補正)第6期

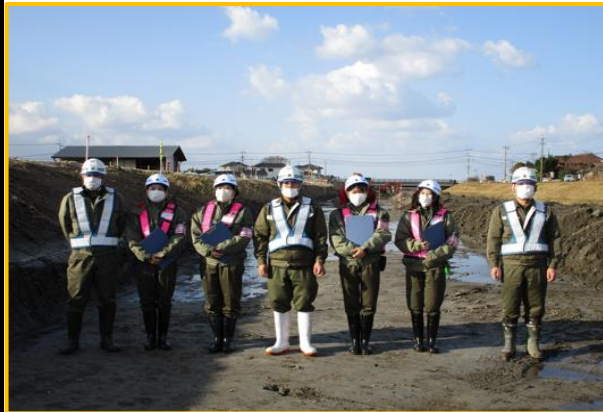
けんせつ小町パトロール隊として安全衛生面に加えて、飛散防止対策の実施状況などのパトロールを行いました。この現場は新内藤川の河川の断面を広げ、水害から住民の安全を守る大切な工事です。現場付近は民家や学校があるため、環境表示器を近隣住民の方に向けて設置する等周辺環境に十分配慮しながら安全に工事が進められていました。現場事務所前には一面に砂利が敷かれ、出入口にはニードフルマットが敷かれていました。現場事務所に泥を持ち込まない工夫が随所に見られとても綺麗にされています。各場所に足洗い場が設けられているので、現場事務所やトイレには泥汚れが全くありません。職員や作業員の方へ呼びかける注意喚起表示が貼られており、ヒューマンエラー防止にも繋がっております。細かい部分にも気が配られており、奥野所長の優しさがたくさん溢れた現場でした。【工事進捗率:50.2%】
