結果報告 ①

2210115 斐川一畑大社線道路災害復旧工事(3災684号)

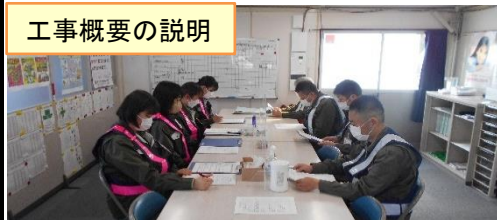
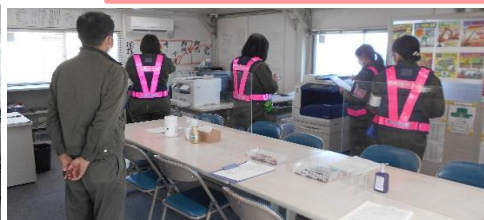
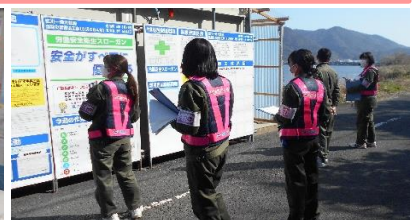
工事概要の説明

現場事務所は掃除が行き届いており、清潔に保たれているため快適な空間に感じました。感染症対策もバッチリです。

現場事務所には水道がなく、水の確保が難しい中で、水回りをとてもキレイにしておられました。現場事務所にはウォーターサーバーが置かれています。

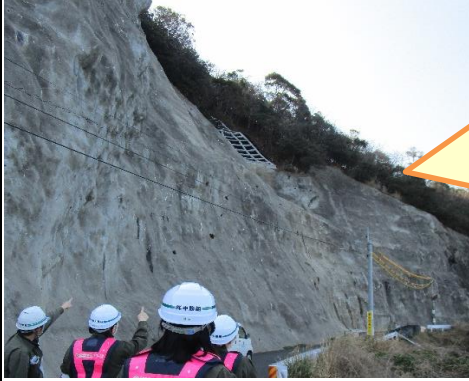
崩壊箇所の法枠工を施工するにあたり、セーフティクライマー工法を採用し、脆弱な土砂や浮石、草木などを除去されていました。バックホウをワイヤーと立木で支えるため安全率を多く見積もった引張試験を行い、強度を確認しておられました。掘削した土砂等は下に落としていきますが、土砂以外の大きな岩や倒木等が下に落ちないように、設計にはない仮フェンスを設けて安全に作業を行っておられました。法枠施工では資材等をモノレールで運搬し、ポンプ圧送空気併用方式でモルタル吹付を行っておられました。

ほとんど施工が終わっていたため、写真を見ながら施工方法の説明をしていただきました。
