結果報告 ①

2310117 令和5年度神戸川神門沖地区軟弱地盤対策工事

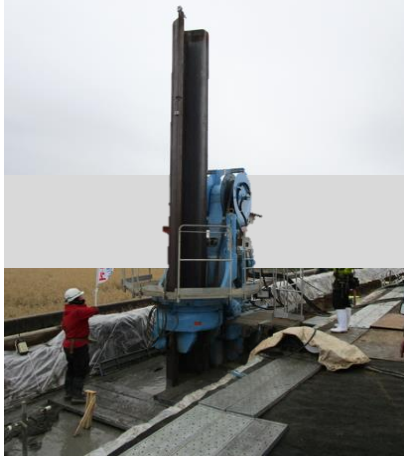
この現場は、神戸川堤防の堤防裏法尻付近(堤内地側)において軟弱地盤対策として広幅鋼矢板工を施工する工事です。現場は、前回準備中だった矢板工の施工が進められていました。1枚の幅が90cmの広幅鋼矢板を堤防沿いに連続して圧入し、ジョイントをかみ合わせて鉄の壁を構築します。長さは、平均11.5mを3枚縦に溶接で継ぎ足して35mになります。継ぎ足した35mの矢板を85枚施工されるそうです。現在1日2枚ずつ施工が進められています。インプラントNAVIシステムを導入し、施工中における矢板の貫入深度や、傾斜データをリアルタイムに取得し、高精度な施工品質管理を行っておられました。施工の様子を間近で見させていただき、重量物を扱うため常に危険と隣合わせであると感じました。

インプラントNAVIシステムの説明を受けました

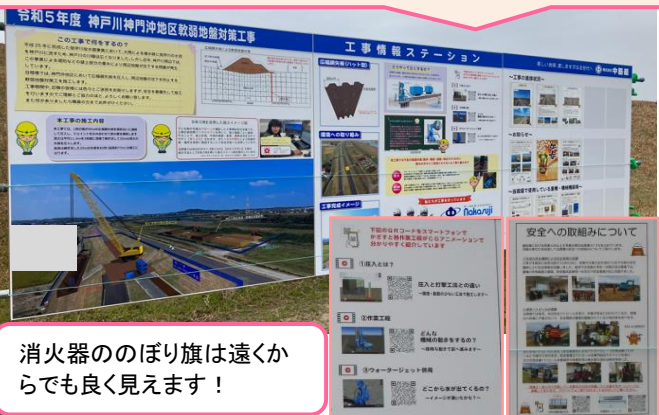
【工事情報看板】地元の方々へ、「見える化」「分かりやすい」工事の紹介方法として、工事情報看板に施工イメージ図が掲示されていました。作業工程が記載されている横には、QRコードがあり、スマートフォンで読み取るとCGアニメーションで閲覧ができ、現場の理解を得やすくなるよう工夫されていました。

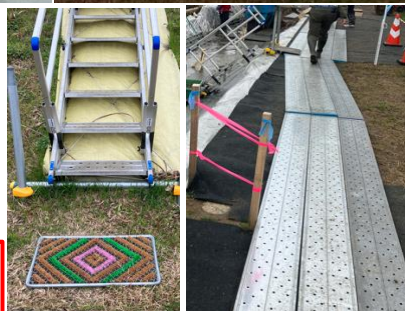
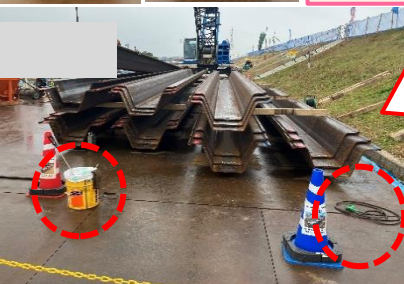
【指摘事項】  
矢板の識別用カラーコーンの横に道具やコードが置かれていました。すぐに使用されない場合は片付けをお願いします。
