結果報告 ①

2510106 令和6年度神戸川高松軟弱地盤対策第1工事

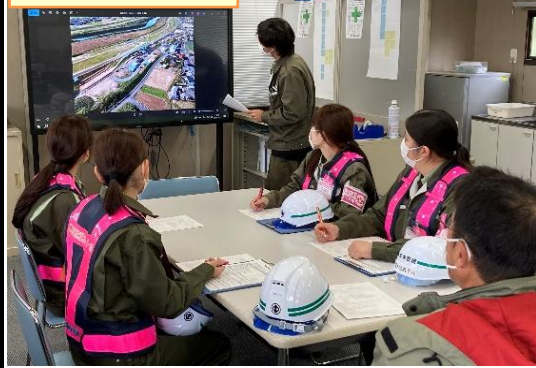
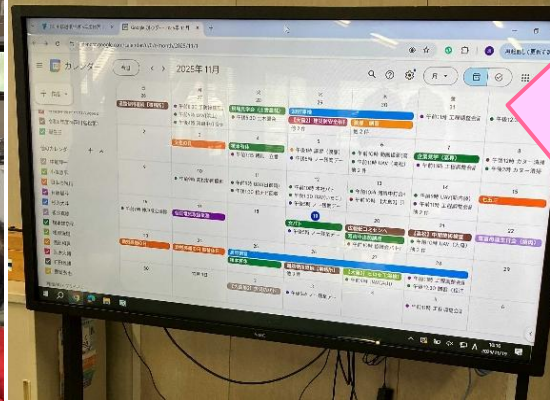
カレンダーは個別に色分けされており、誰が何時に何をするのかを記入し、リアルタイムで共有されています。神戸川工事3現場で施工時の情報共有も含めて有効的に活用されています。

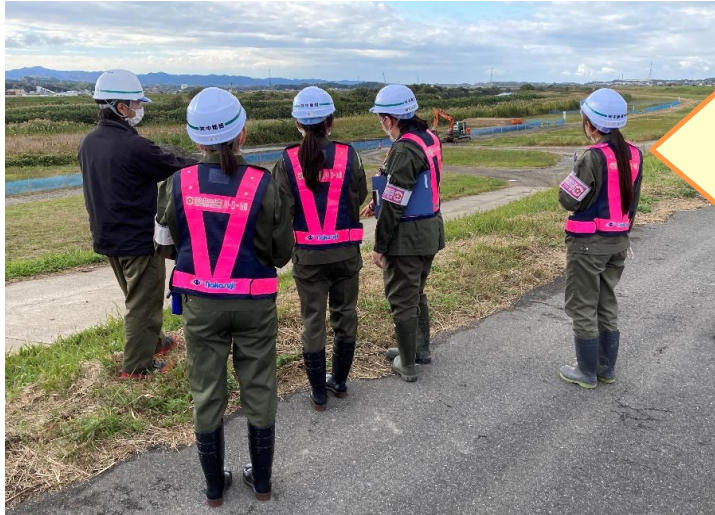
〈現場および現場周辺の様子〉

この現場は、施工箇所が上流工区と下流工区と分かれており、今回は上流工区では矢板の埋戻し作業、下流工区では矢板圧入準備を見させていただきました。

当日は中間検査の前日であり、上流工区では場内を整えておられました。下流工区では矢板を圧入するための架台設置と床掘の安全施設を整えておられました。

上流工区は矢板の圧入及び切断作業が終わり、出来形管理として規格値の50%以内で完成していました。
