結果報告 ①

2510105 大社日御碕線 道路災害復旧工事(6災105号)第1期

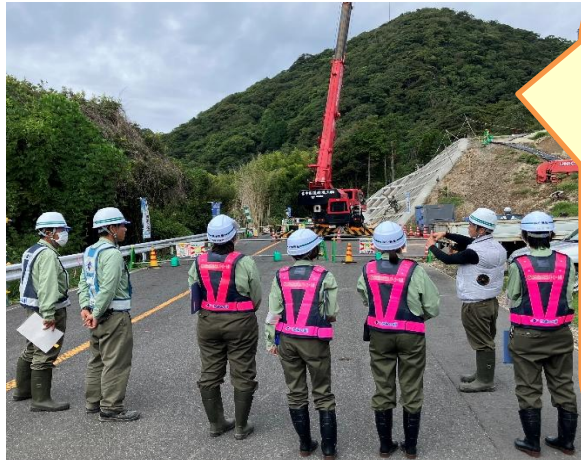
〈現場および現場事務所周辺の様子〉

この現場は、昨年7月の大雨により路面が崩落した県道大社日御碕線における災害復旧工事です。今回の第1期工事では、崩れた道路より上にある地山の掘削工・法面工を行います。地山が崩壊する危険性が高い箇所での施工であるため、掘削作業には「斜面安全掘削工法」を採用し、安全に配慮して施工されました。現在は掘削作業と吹付法枠が完成し、鉄筋挿入工を施工されています。当日は、鉄筋挿入工の適正試験が実施されていました。安全帯およびライフラインの使用、削孔機使用時の手元確認・合図の徹底などの安全対策が適切に実施されていました。「当日の安全指示事項」が作業員の方に確実に伝わっており、安全な施工方法を提案しながら職員・協力業者一丸となって安全意識の高い作業が行われていることが分かりました。

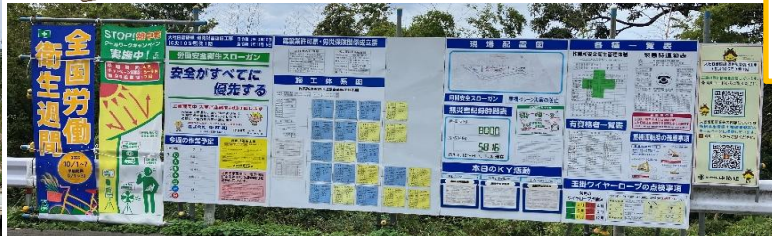
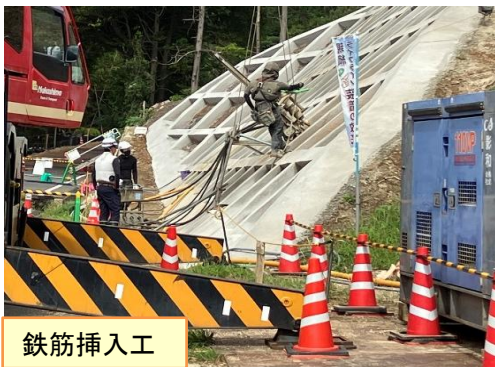
鉄筋挿入工

クレーン作業半径内への立入禁止措置が実施されたうえで、アウトリガー周辺についても囲いと立入禁止措置の明示を行い安全対策の強化が図られていました。

現場にもQRコードを設置しています。

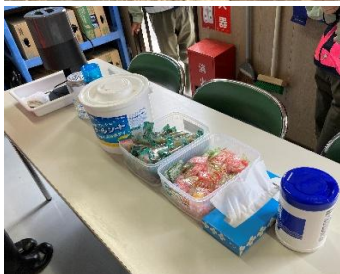
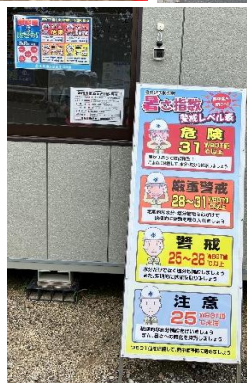
——熱中症対策——

熱中症対策が非常に充実しており、飲料水の配付、塩分補給のための飴・タブレットの準備にわえ、作業前・作業中にはアイスラリーやかき氷の摂取によるプレクーリングも実施されていました。作業員の快適な作業環境を確保するため、エアコンハウスが設置されており、交通誘導員に対しては誘導個所に日除けパラソルも設置されていました。これらの対策から、作業員の体調管理と熱中症予防に対する意識の高さがうかがえました。「熱中症処置手順」と「熱中症連絡体制」が掲示されており、関係者全員に的確に周知されていました。
